門廊整修及開放時間異動

文／陶明泰 行政室、鄭雅雯 公共服務組 圖／陶明泰

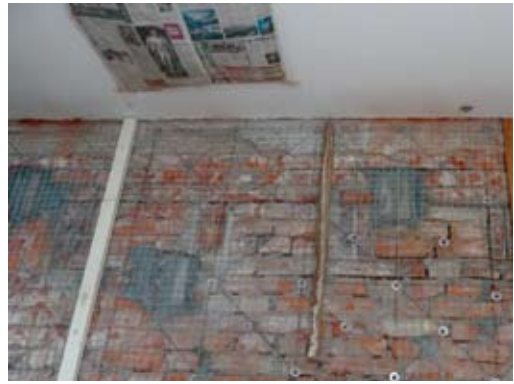
由於古蹟管理維護須依據文化資產保存相關法規辦理維修，文學館乃依法委由古蹟列冊建築師——趙崇欽建築師事務所（下稱設計單位），進行維修規劃設計及監造工作，設計單位採用目視法、敲擊法及局部拆解三種方式，以人工全面進行受損部位目視檢查，裂縫明顯處再施以敲擊確認，並透過局部拆解調查災損成因，評估分析損壞主要因素在磚牆部分來自灰縫黏結力不足、內埋管線線路所造成，樑柱裂縫主因則由於內部鋼筋氧化生鏽、體積膨脹由內往外將保護層及粉刷層撐開形成表面裂縫，據此調查評估完成之規劃設計書圖，並邀請古蹟專家學者多次開會審查討論修正，規劃設計成果於2013年經2次公開招標，由騰騏營造有限公司（下稱施工廠商）承攬災損維修工程。

施工照片：磚牆加封不鏽鋼絲網補強。

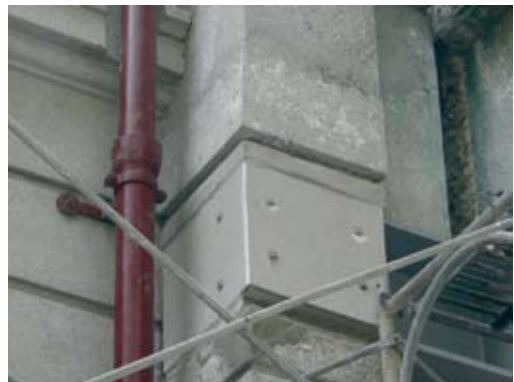
施工照片：天橋端部鋼樑包覆水泥板整修。
