天壤間唯一尚存的孤本

《風車》詩誌的修復與保存

文·圖／黃綉媚 紙質修復師、辜貞榕 研究典藏組

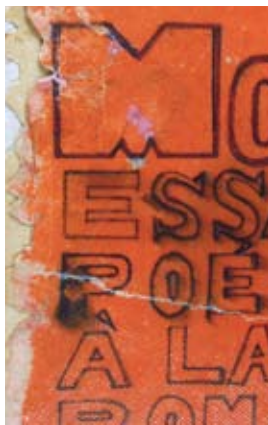
此件文物《風車》第三輯進館前曾經被前人修復過，雖然目前足以應付持拿、閱讀等需求，但仍可從局部細節裡發現劣化問題。例如：使用的小托黏著劑與紙材使用不當，造成整本書籍太過硬挺，且書身內頁處僅處理膠帶載體，遺留的膠漬黏著劑經老化後滲入紙張纖維中，使其持續劣化。此外，在視覺明顯處

圖2：前人修復後造成的缺失與字跡暈染。

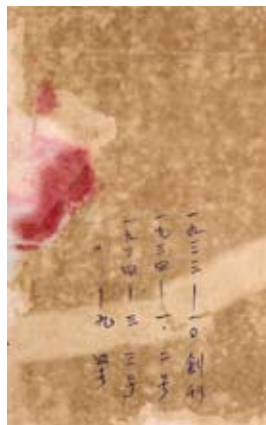
圖3：錯誤全色後顏料暈染至正面，且有膠帶殘留於紙間。

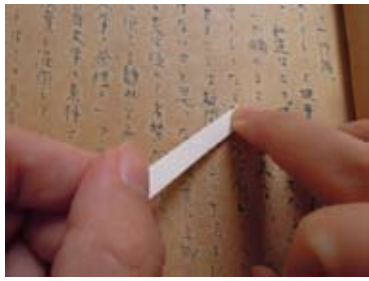
圖4：媒材溶解度測試。

每件文物在進行修復前，都應有詳盡的紀錄，藉由數位影像攝影與文字，記錄基底材和媒材較明顯的劣化特徵、書籍立體結構與裝幀形式等，針對文物媒材與黏著劑進行溶解度檢測。《風車》第三輯經測試後，發現封面黑色媒材有易暈染的狀況，無法承受長時間的濕式處理，內頁藍色媒材則頗為穩定，褐色膠漬處則對丙酮、甲乙酮反應情形良好。因為小拖命紙需重新施作，必須進行拆書處理，將整體結構打散，分頁修復完成後，再予以重新裝幀。拆解書身的過程中，發現現有的訂書針裝訂與紙捻釘貫穿書頁的固定方式為前次修復時所新增，書頁右側近訂書針附近有四處形狀與劣化生成樣態推測為生鏽鐵釘造成的孔洞，才是本書最原始之裝訂位置，為免新增書頁上的

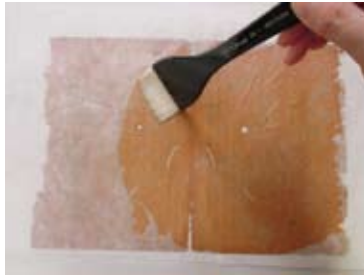
文物經過經年累月的存放，必然會有些有害的因子會殘留其上。在此件文物上，發現像是昆蟲的排遺物質、訂書針造成鏽蝕痕、含雜質的酸性紙張、過度濃重的漿糊等等，皆是會導致文物劣化的因素，需儘量加以移除。另外，文物的呈現酸性狀態，考量文物畫心幾經折騰，十分脆弱，採取次數較多但相對溫和的吸水紙清洗法進行濕式清潔，清洗程序完成後，文物的酸鹼值由酸性的pH5提升至中性的pH7。

圖8：以純水清洗文物。

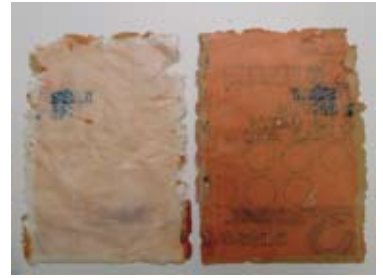
圖9：部分被全色不當的背紙揭離狀況。

揭離厚重的原小托命紙後可發現，原始文物破損狀況嚴重，慶幸的是前人修護所添加的顏色與材料，隨著小托紙的揭離而間接移除。揭離小托紙後的文物，已回到其最原始純粹的狀態，但結構性極差，需重新給予柔軟又兼具支撐力的基底材，重新建立新的結構。原內頁因經年處在酸性不良的環境下，致使其
