# 臺灣文學館門廊、門廳及 二樓陽臺修復紀事

文——陶明泰 行政室  
圖——國立臺灣文學館

臺文館館舍建築因經歷多次地震所造成門廊、門廳、陽臺樑柱等處的災損，自2014年起進行維修暨修復工程，前後歷時2年。本文以工程執行之紀事方式呈現，以作為相關古蹟修復之參考案例。

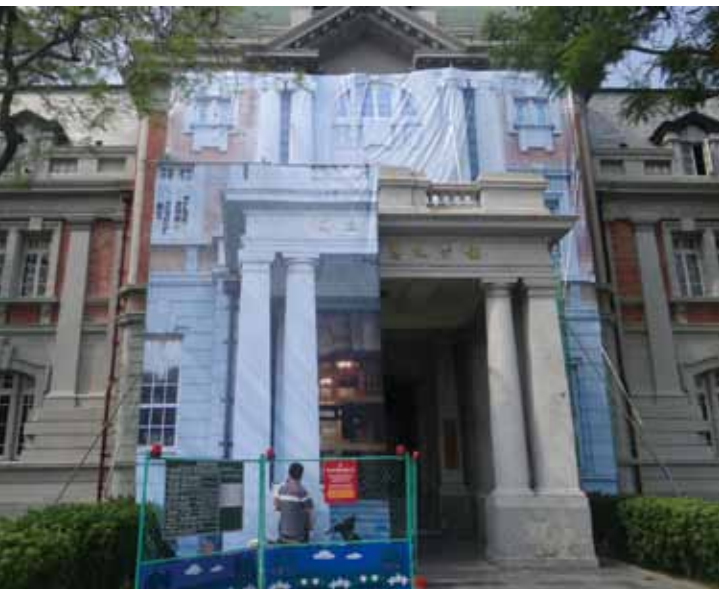
施工鷹架。

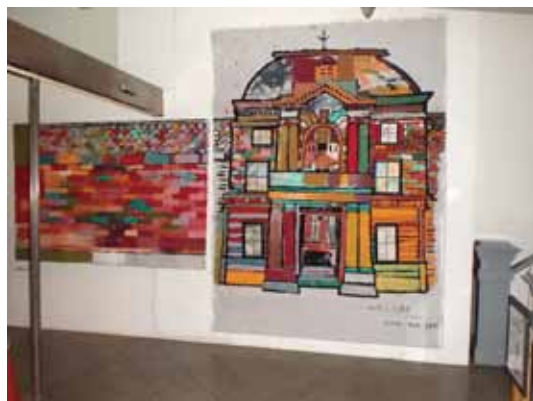
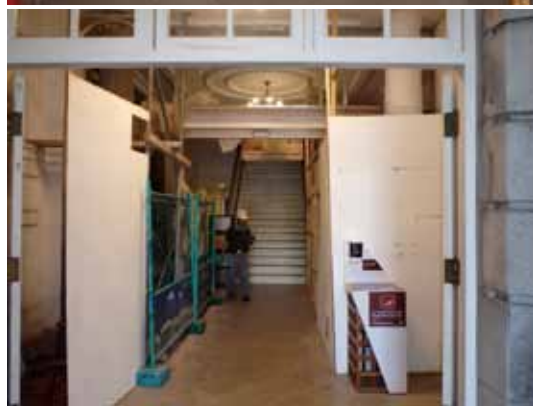
分區施工防護。

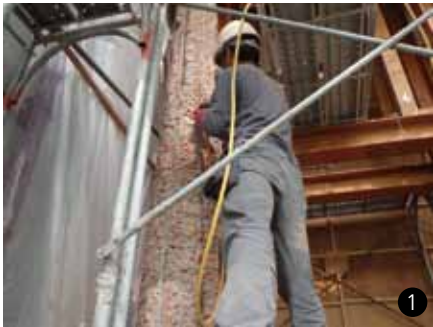
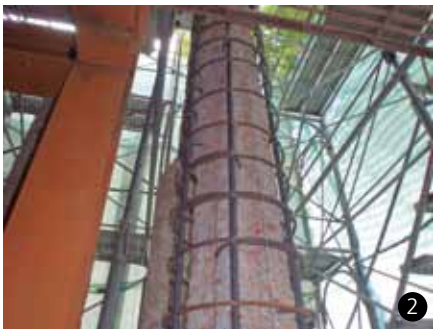
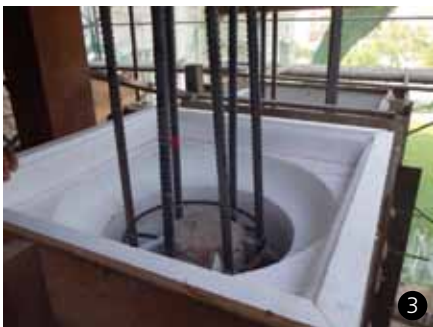
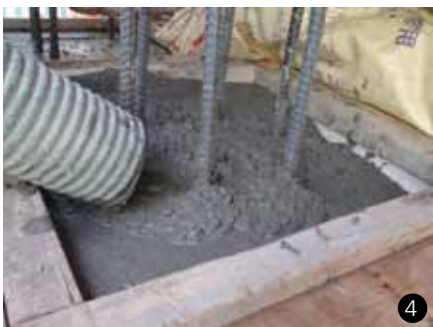
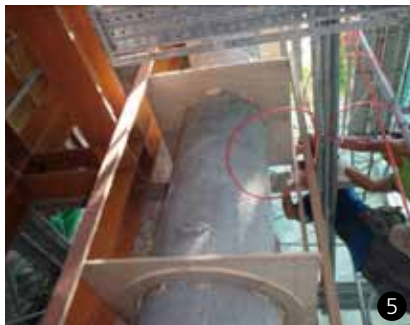
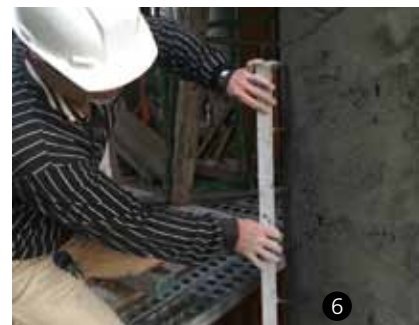
1.門廊柱拆解。2.鋼筋綁紮。3.造型模板組裝。4.結構體灌漿。5.控制板架設。6.粉刷面修整。7.洗石子砂漿塗刷。8.低壓水柱沖洗。9.洗石子完成。

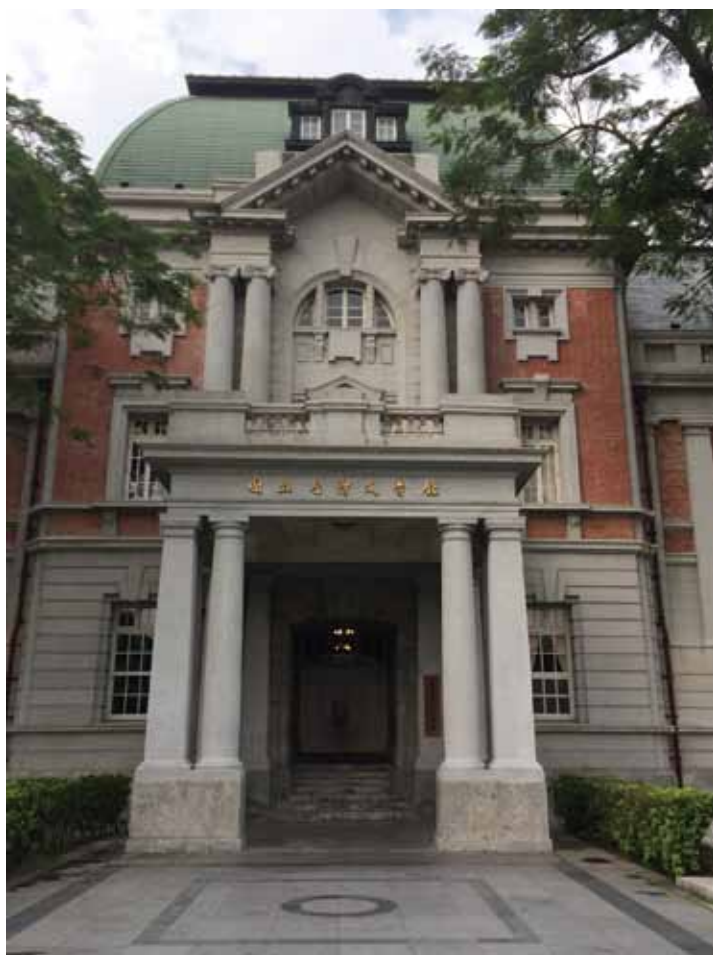
修復工程完成。
