機械與文學的相遇

成功大學大圖文物修復紀實

文·圖——辜貞榕 研究典藏組、蔡孟君、陳映辰 國立臺南藝術大學古物維護研究所研究生

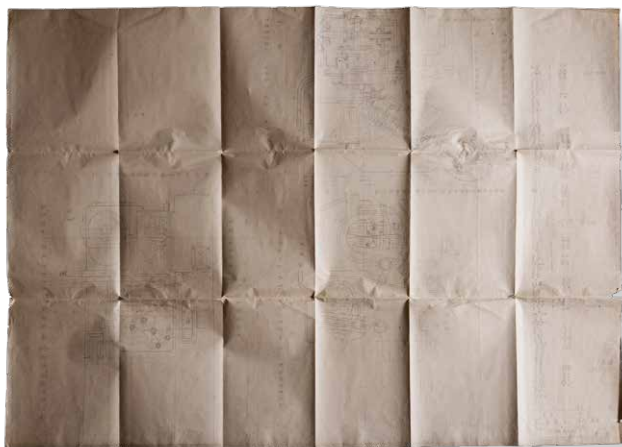
圖1 劉健敏繪製之機械圖

此造成方格狀的摺痕。除了整張紙張泛著淡淡的黃色，圖面右側邊緣中段亦存有灰黑色的汗跡與明顯的指紋油漬，推測是由人為不小心沾到而留下的。繪圖紙的邊緣皆略有磨損的現象，還有一些細碎的裂痕，媒材的部分則因使用鉛筆，相對較為穩定，沒有明顯的劣化情形。

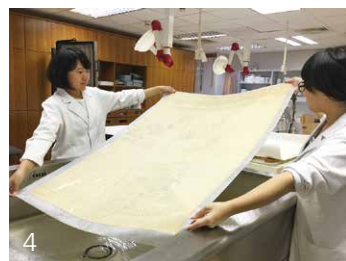
深，呈現多種褐色，夾雜水漬與油漬，還有些許生鏽的情形。蒐藏方式因長時間對折產生的摺痕，以及文物背面油漆般的黃色媒材附著，這些都會影響文物的壽命。

1. 以小號水彩筆沾取微量的測試溶液，以吸水紙輕輕按壓，檢視媒材。
2. 將文物背面的黃色異物使用手術刀小心剔除。
- 3-4 水洗。

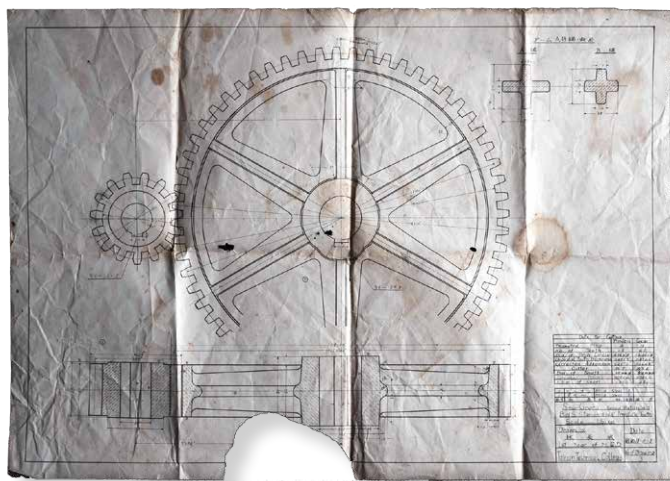
7

另一件由林長城先生所繪製之「正齒輪工程圖」，於昭和18年(1943年)完成，林先生當時為台南工學院一年級的碩士生。文物使用紙材亦為機械圖紙，呈現淡褐色，當時繪圖是先以鉛筆打底稿，再以黑色墨水描繪。此文物相對於前者，劣化情形較為嚴重。畫面中央及邊緣處皆有大面積的破洞，推測為昆蟲蛀蝕過的痕跡。圖面亦遍佈許多漬痕，集中在上半部分，漬痕由淺至

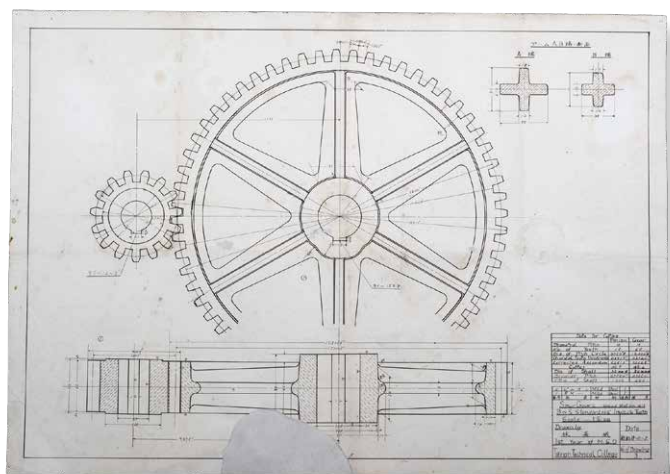
8

經過一步步的修復處理步驟後，兩件機械結構圖已變得平整，且經過初步清潔與水洗程序後也顯得乾淨許多，亦不再因人為造成的摺痕而彎曲變形。然而文物的保存維護非一日之事，有效的預防性維護相較於修復處理則更為重要，日後的保存方式與條件也是延長文物生命相當重要的一環。保存材料的選擇上必須使用不含木質素、塑化劑、螢光劑等劣化物質，並通過國際認可的

兩件文物中的《正齒輪工程圖》除了黃化的情形外，有許多深淺不一的漬痕，且牢牢地嵌入紙張纖維中，因此經過評估後，決定以日光漂白的處理程序減緩漬痕。為了確保文物上的黑色墨水媒材不在漂白過程中產生暈開的情形，在作業進行前必須以黏著劑穩固基底材與媒材間的結合。因此，使用小號的筆刷搭配相片級明膠以塗佈的方式，均勻地進行兩次性的加固，確認媒材穩定後，再進行日光漂白的程序。日光漂白需準備純水、冰塊、溫度計，將文物上下放置不織布再放入水槽中，是以浸泡的方式進行日光漂白，漂白槽上方需覆蓋壓克力板，以防止灰塵與髒汙掉落。

文物因過去的收藏方式而產生人為的摺痕，假使沒有將摺痕攤平或是補強其結構，日後可能會有斷裂的疑慮，因此需要將摺痕攤平，使文物回歸平整穩定的狀態是較為理想的。兩件文物原先摺痕處都因長期的壓摺，其紙張纖維已不如其他部分穩固，以染色的楮皮紙，撕有毛邊頂條，塗上小麥澱粉糊，輔以鑷子將塗了糊水頂條黏於摺痕與裂縫處的背面，再使用打刷輕輕敲，使撕毛邊後的楮皮紙纖維能夠緊抓紙張表面，穩固文物脆弱與破損處。

大面積的破損處，則選用了修復用長纖維楮皮紙，以夾紙的方式將楮皮紙夾至與文物厚度相符，再以壓克力顏料將紙張染色，調整補紙的色調。接著把補紙撕出與缺失處形狀相同的紙片，搭配手術刀以刮的方式打薄邊緣厚度，減少文物與補紙厚度的落差，再塗以小麥澱粉糊於補紙邊緣，從文物背面黏貼，最後襯上不織布與吸水紙，以紙鎮重壓使文物整體均勻乾燥平整。
