門廊整修及開放時間異動

文／陶明泰 行政室、鄭雅雯 公共服務組 圖／陶明泰

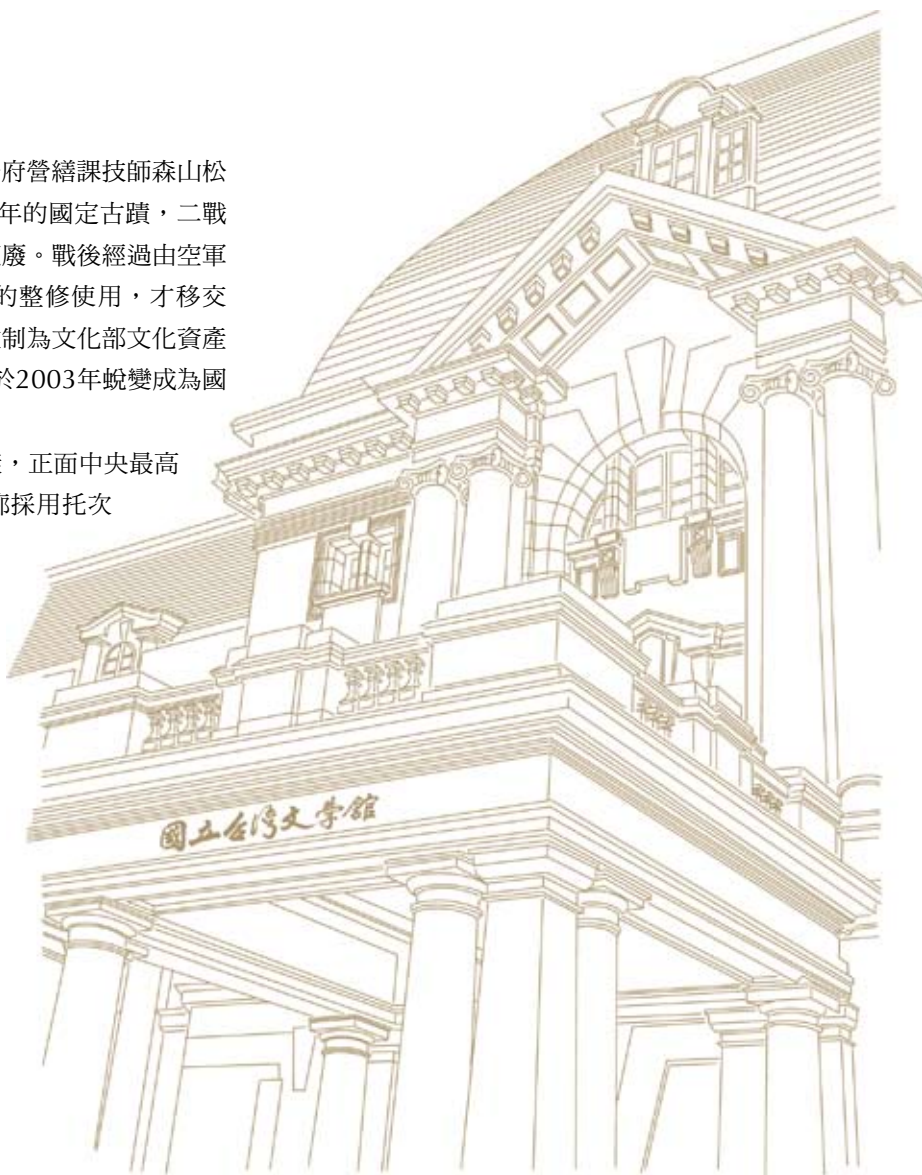
動發達，每年發生地震的情形不勝枚舉，2012年間多次地震，造成古蹟本體1樓主入口門廊、門廳與2樓陽台樑柱結構以及室內磚牆、鋼樑端部柱面等處表面出現局部裂縫，文學館循行政系統通報主管機關勘查受損狀況後，依據古蹟管理維護計畫，進行災損後續修繕與補強。

由於古蹟管理維護須依據文化資產保存相關法規辦理維修，文學館乃依法委由古蹟列冊建築師——趙崇欽建築師事務所（下稱設計單位），進行維修規劃設計及監造工作，設計單位採用目視法、敲擊法及局部拆解三種方式，以人工全面進行受損部位目視檢查，裂縫明顯處再施以敲擊確認，並透過局部拆解調查災損成因，評估分析損壞主要因素在磚牆部分來自灰縫黏結力不足、內埋管線線路所造成，樑柱裂縫主因則由於內部鋼筋氧化生鏽、體積膨脹由內往外將保護層及粉刷層撐開形成表面裂縫，據此調查評估完成之規劃設計書圖，並邀請古蹟專家學者多次開會審查討論修正，規劃設計成果於2013年經2次公開招標，由騰騏營造有限公司（下稱施工廠商）承攬災損維修工程。

工程開工後，施工廠商先針對室內磚牆及鋼樑端部柱面進行補強維修，嗣於2014年3月下旬起預計至7月底，在文學館正面主入口搭設施工圍籬及鷹架，進行1樓門廊、門廳及2樓陽台樑柱裂縫整修補強，實際拆解樑柱結構裂縫檢測，發現內部鋼筋嚴重鏽蝕需要增加修復範圍，施工現況已邀請主管機關召開工程諮詢會議，與會單位及專家認同實際情形有必要進行構造補強修復，維修工程將辦理變更設計，並由主
